# Rénovation en site occupé

# Transformer la contrainte en levier de valeur

## Tour Ariane: une démonstration grandeur nature

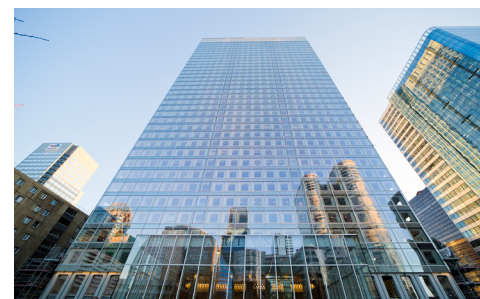
En juillet 2025, Redman a livré la restructuration bas carbone de la façade de la tour Ariane, un IGH de 41 étages, pour le compte de Beaumont Real Estate Capital et Catella Aquila Investment Management, et dessinée par la Nouvelle AOM.

Le chantier a été organisé quart de plateau par quart de plateau, étage par étage, avec des créneaux horaires très courts pour les travaux bruyants et une concertation continue avec les locataires.

- 23 320 m<sup>2</sup> de façade rénovée et 2 240 fenêtres posées
- -21 % de consommation énergétique pour les locataires
- 90 % des matériaux de la façade initiale recyclés, dont 290 boucliers réemployés sous la forme d'un lustre monumental dans le hall
- Certification BREEAM RFO 2015 – niveau Very Good
- Une tour revalorisée, plus attractive, et surtout un revenu locatif préservé pendant toute la durée du chantier
- La conservation de plus de 80% des locataires
